Wartungsbericht

Elektrische Torantriebe

Bericht vom: 11.06.2018 | Auftragsnummer: A-1039 | Objektnummer: 777

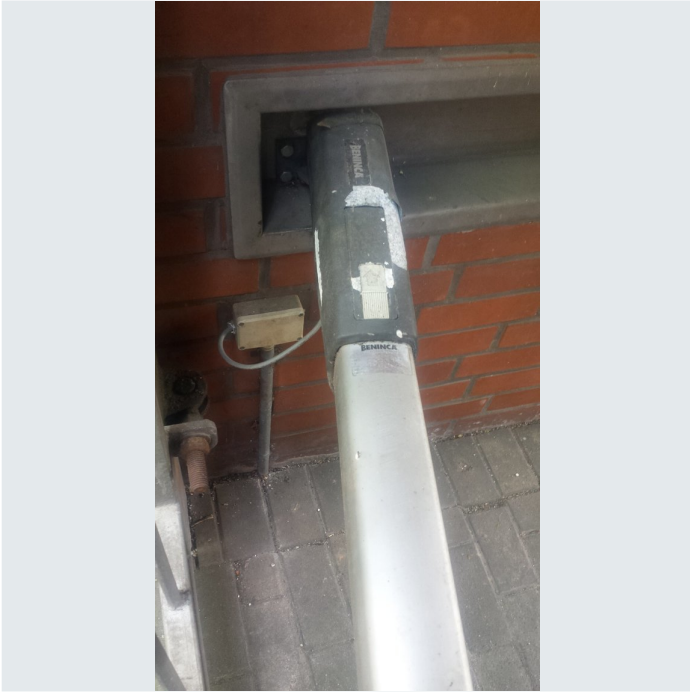
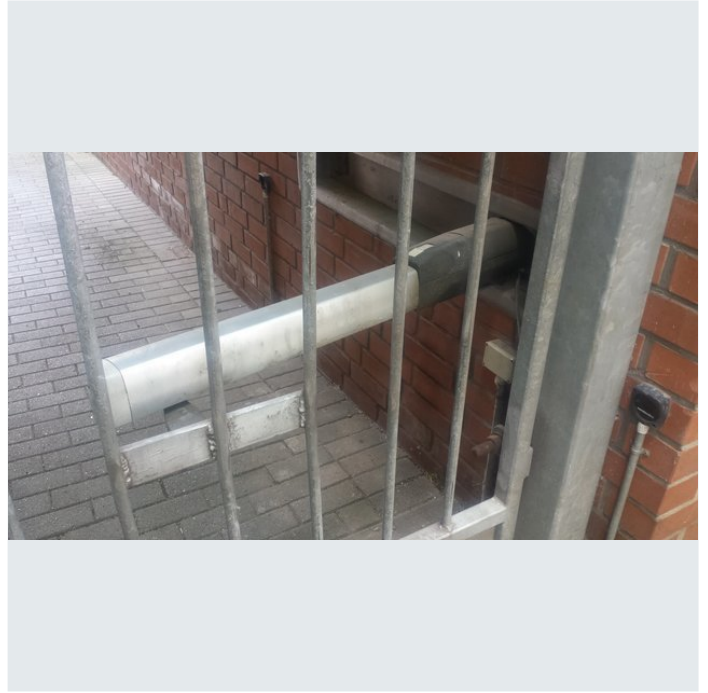
Fotos

Nr.	Typ	Details	Ergebnis
1			
1.1.1	Antrieb		Mangel
	Stromzuführungssystem prüfen (Befestigungen, Funktionstest):	i.O.	Überprüfen der Endschalter: i.O.
	Elektrische Anschlüsse:	n.i.O.	Zustand der Leitungen und Anschlüsse überprüfen: i.O.
	Lichtschranke prüfen:	i.O.	Funktionsablauf überprüfen: i.O.
	Rutschkupplung Antrieb einstellen und kontrollieren:	i.O.	Tür-Auf-Taster und Not-Taster überprüfen: i.O.
	Mängel		
	Gegenstand defekt

Nr.	Typ	Details		Ergebnis
2				
2.1	Drehtor	Übergang Fischabteilung		Mangel
	Torblatt und Zarge prüfen:	i.O.	Schloss prüfen und Drücker nachstellen:	i.O.
	Funktion des Federbandes prüfen und nachstellen:	i.O.	Befestigung aller Schrauben und Dübel:	n.i.O.
	Schließbegrenzer prüfen und nachstellen:	i.O.	Schlossfunktion prüfen:	i.O.
	Mängel			
	Gegenstand defekt			
2.1.2	Motor			Mangel
	Geräusentwicklung:	i.O.	Bei Schiebetoren: Motordeckel inkl. Dichtung fest angebracht:	i.O.
	Motorschutzschalter überprüfen:	i.O.	Motorschutzschalter überprüfen:	n.i.O.
	Getriebe- bzw. Hydrauliköl nachfüllen:	i.O.		
	Mängel			
	Gegenstand verschmutzt
