Wartungsbericht

Gas-Brennwertheizung

Bericht vom: 03.07.2018 | Auftragsnummer: A-1058 | Objektnummer: 777

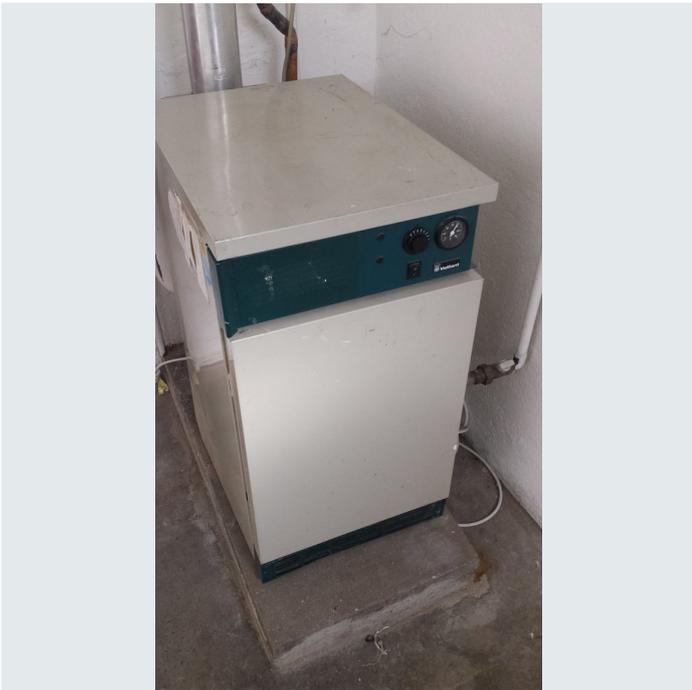
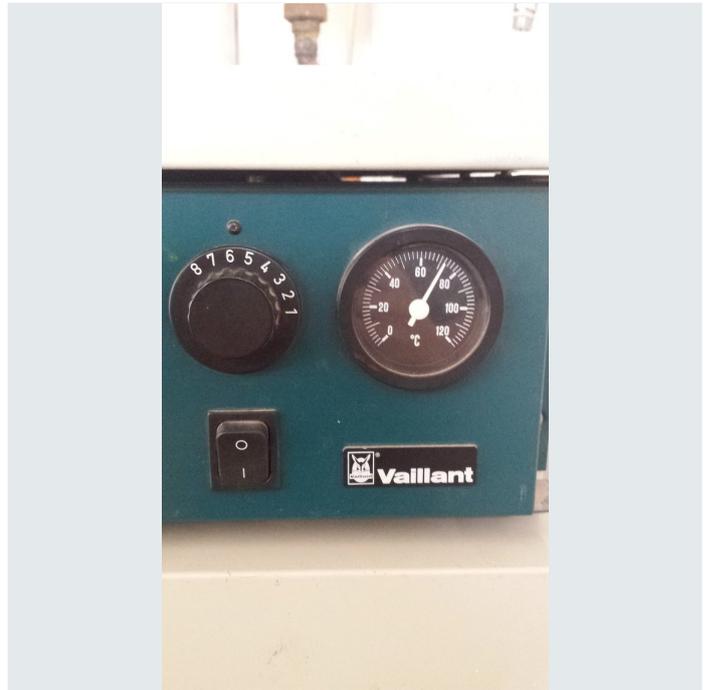
Fotos

Nr.	Typ	Details		Ergebnis
1	Gas-Brennwertheizung	UG Raum 02 S/N 1001.14-3		OK
	Brenner reinigen :	i.O.	Zünd- und Ionisationselektronik prüfen:	i.O.
	Wärmetauscher reinigen:	i.O.	Busverbindung mit	i.O.
	Mischkammer reinigen:	i.O.	Regelungszubehör prüfen:	i.O.
	Kondensatwanne reinigen:	i.O.	Dichtheit Gas prüfen:	i.O.
	Dichtungen kontrollieren:	n.i.O.	Dichtheitskontrolle Abgassystem durchführen:	i.O.
	Siphon reinigen:	i.O.	Abgasmessung quittieren:	i.O.
	Warmwassersieb reinigen:	i.O.	Abgastemperatur:	59,9 °C
	ggf. Schutzanode beim Speicher kontrollieren:	i.O.	CO2-Gehalt:	4,08 %
	Ausdehnungsgefäß prüfen:	i.O.	O2-Gehalt:	13,8 %
	Brennkammer-Isolierung prüfen:	n.i.O.	CO-Gehalt:	1 ppm
	Anlagendruck prüfen:	i.O.	Lambda:	2,92
			Verbrenntemperatur:	20,6 °C
1.1	Wasserfilter			Mangel
	Mängel			
	Anode defekt			
	Dichtung porös

Zustand der Anlage			
Anlage ohne Beanstandung an den Kunden übergeben:	Ja	Mängel wurden unverzüglich behoben:	Ja
